Pavement Distresses عيوب ومخاطر طبقات الرصف الإسفلتي

Pavement Distresses Disadvantages and risks of asphalt paving layers

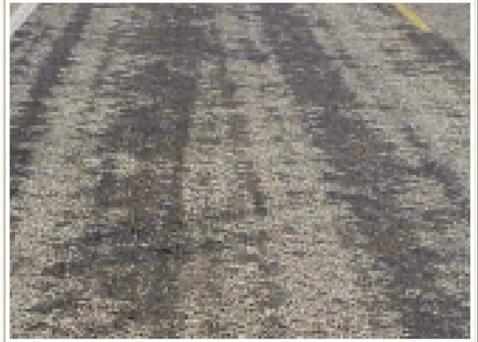
تفكك الطبقات Raveling

Loose materials (usually aggregate) that "ravel" from the surface or edges of the pavement, resulting in depressions which may fill with moisture and loose aggregate which may pose problems.

إن المواد الرخوة غير المتماسكة وهي بالعادة الحصويات والتي تتفكك من السطح أو من حواف طبقة الإسفلت متسببة في إنخفاض السطح والذي يمتلأ بالرطوبة (الماء) ويسبب رخاوة (تفكك) رابط الحصويات,

- -asphalt binder unable to hold aggregate in place
- -dusty aggregates
- -segregation of the mix during construction
- -low in-place density (insufficient compaction)
- -aged asphalt binder
- -stripping (moisture damage)

If the cause is superficial, a surface treatment will solve the problem. If poor drainage is causing a stripping problem, the drainage should be corrected.

- -Timely <u>preventive</u> <u>maintenance</u> with one of the cures listed.
- -Polymer modified asphalt binder
- -Clean aggregates
- -Material transfer devices
- -Good compaction
- -Good drainage
- -Anti-strips

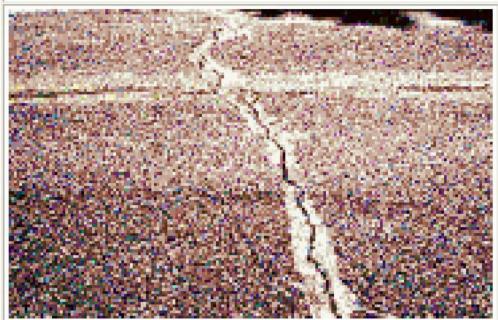
التشققات أو الصدوع المتعاكسة Reflective Cracking

Causes
Existing cracks
PCC Slab Movement

Cracks from existing pavement that come up through a new surface or overlay.

وضع طبقات متداخلة من العازل مع طبقات الزفت بشكل نسيج. Thick overlays Interlayers (stress absorbing membranes, fabrics, etc.) Solutions Prevention
Removing
existing
pavement
before overlay
الحلول:
ازالة الطبقة القديمة
قبل التزفيت الجديد
(قشط)

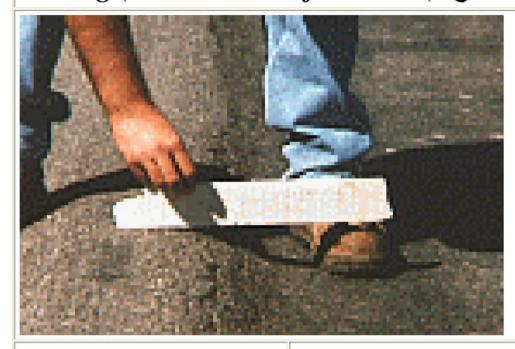
إنزياح و تشوهات وتجمعات طبقة السطح (Permanent Deformation)

Permanent deformations of the pavement (indentations) in the wheelpaths.

Most common in intersections, where there is braking and stopping traffic.

- Heavy trucks
- Slow, stopping & standing traffic
- Poor aggregate
- Temperature susceptible asphalt
- Poor construction
- Moisture damage
- Post- construction compaction by traffic

If the existing pavement is continuing to rut, the unstable portion should be milled off and replaced with:

If the rutting is minor and not progressing, it can be filled with: إذا كانت الحالة ثانوية وغير متقدمة فالحل إملائها بالمواد التالية:

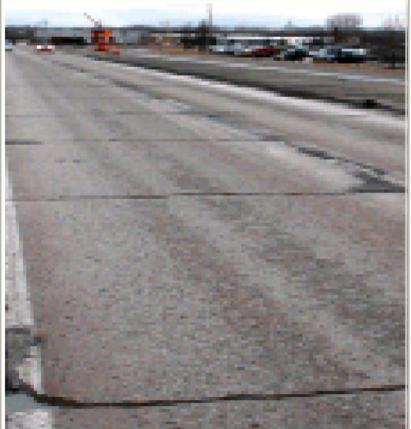
الشقوق الناتجة عن الحرارة (Transverse Cracking) الشقوق الناتجة عن الحرارة

When a pavement cools quickly, it tries to contract. The internal stresses caused in this process may result in a series of cracks evenly spaced perpendicular (transverse) to the flow of traffic. There are two types of thermal cracks -- those occurring during a single falling temperature event, and those caused from damage accumulated after repeated temperature cycling.

Cause Sharp temperature drops

Solutions - Cures Several options are available, based on severity of the cracking,

Solutions -Prevention ممكن منع التصدع الحراري بإستخدام مواد ذات جودة خلال عملية صناعة الخلطة Thermal Cracks can be prevented by the use of quality materials during construction and preventive maintenance surface treatments as the pavement begins to age,

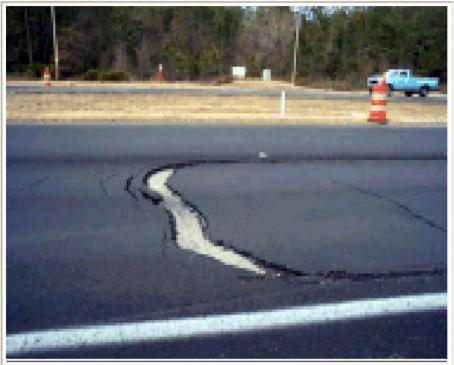
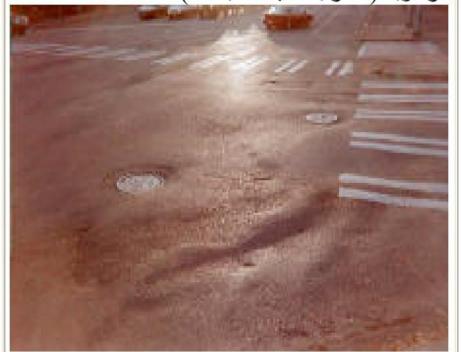
ورحف الطبقات Pushing, Shoving & Delamination

- Unstable Mix
- Braking, stopping, accelerating traffic
- Slippage between layers
- Poor interlayer bond
- Poor construction
- Heavy trucks
- Moisture damage

Pushing and Shoving: deformations of the pavement surface, most common in intersections, where there is braking and stopping traffic. It is easiest to detect at intersections where transverse striping becomes "wavy".

Delamination: Sections of a surface layer come loose from the pavement الأجزاء من الطبقات السطحية للزفت تصبح رخوة

Solutions - Cures الحل يتم بإزالة وإستبدال الطبقة السطحية Remove and Replace Solutions - Prevention

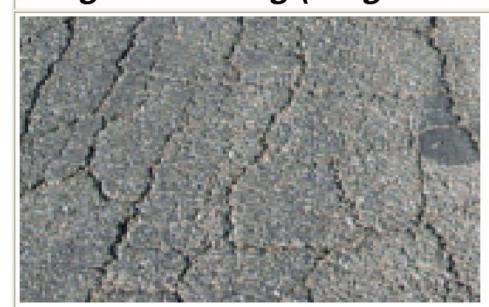
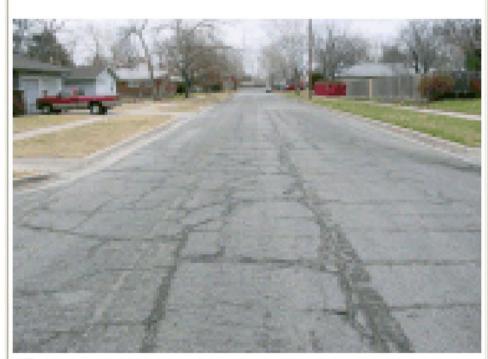
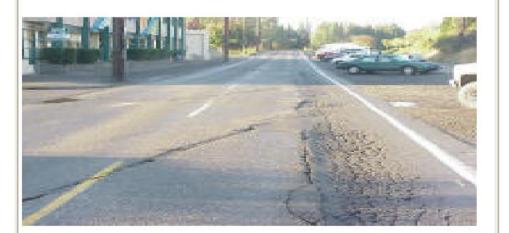
إجهاد التصدعات (Alligator Cracking) اجهاد التصدعات

- Inadequate structure
- Accumulated damage
- Age hardening
- Poor drainage

Interconnected cracking with a pattern resembling alligator skin.

Pavement that is fatigued or "worn out" from heavy traffic.

Fatigue cracking indicates a failure of the pavement structure. Full depth reclamation or thick overlays are in order. It is in the pavement of the pavement o

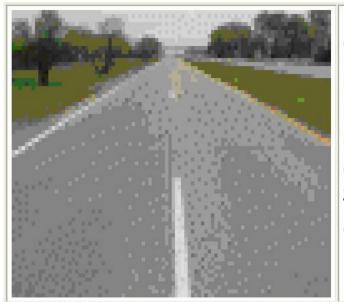
The pavement surface may be a little "dry", is in generally good condition, and is several years old. The underlying structure is also in good condition, showing only minimal visual signs of distress, but it has been subjected to wear and tear. قد يكون سطح الزفت جاف قليلاً في الحالة الجيدة العادية, قد إستهلك ولعدة سنوات , إن الطبقة الداخلية قد تكون بحالة جيدة وتشير لنا ببعض الإشارات الملموسة القليلة , على أن الطبقة غير مستهلكة (مجهدة) و من الممكن أن تكون قد تعرضت لعوامل ومسببات عديدة

Cause
Normal exposure to the elements and traffic over time

Several options are available, based on future expected traffic count, climate, user delay costs and available funds. Click on one of the following for more information:

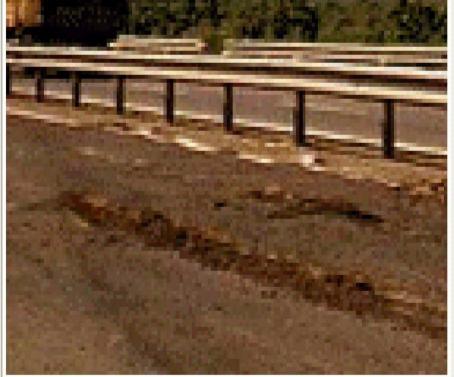
تفكك الطبقات Raveling

Loose materials (usually aggregate) that "ravel" from the surface or edges of the pavement, resulting in depressions which may fill with moisture and lose aggregate which may إن المواد الرخوة غير المتماسكة وهي بالعادة الحصويات والتي تتفكك من السطح أو من حواف طبقة الإسفلت متسببة في إنخفاض السطح والذي يمتلأ بالرطوبة (الماء) ويسبب رخاوة (تفكك) ر ابط الحصوبات

- -asphalt binder unable to hold aggregate in place
- -dusty aggregates
- -segregation of the mix during construction
- -low in-place density (insufficient compaction)
- -aged asphalt binder
- oisture damage)stripping (m

If the cause is superficial, a **Prevention** surface treatment will solve the problem. If poor drainage is causing a stripping problem, the drainage should be corrected.

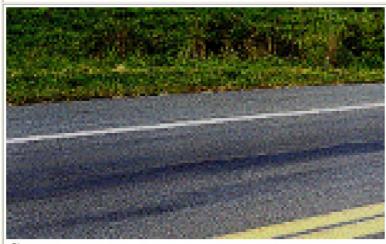
التفوير والتدفق للسطح (Excess Surface Asphalt) التفوير والتدفق للسطح

-Too high asphalt content Moisture Damage

A shiny, black surface caused by liquid asphalt migrating to the pavement surface. The result can mean a loss of surface texture on the pavement.

Ralumac® MicroSurfacing
Sandwich Seal
ReFlex® Emulsion
CIR
Remove and Replace

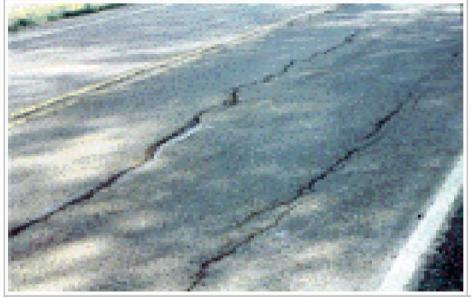
التصدع الطولي(Wheelpath Cracking)التصدع الطولي

crcking in the direction of flow of traffic, usually at the edge of wheelpaths. ان التصدع في اتجاه تدفق السيل , هو عادة في حافة المسير

Causes "worn out" from heavy traffic (especially the side walls of high pressure truck tires); an unstable base; poor Construction إن الإجهاد الذي يتعرض له الزفت بسبب الشاحنات و خاصة الاجزاء

Solutions - Cures Pavement that is fatigued or Several options are available, based on severity of the cracking and the condition of the pavement structure. For very minor cracking, the important thing is to prevent moisture from entering the crack and damaging the underlying structure. More severe longitudinal cracking usually indicates a larger problem with pavement الحالة غير مستقرة ,و البنية الضعيفة structure.

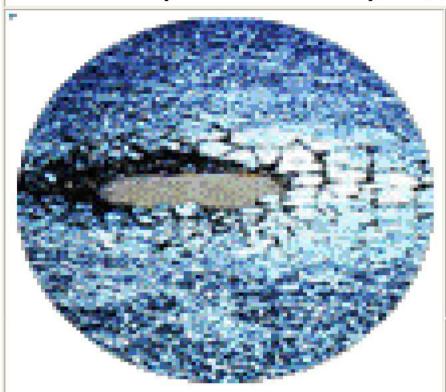
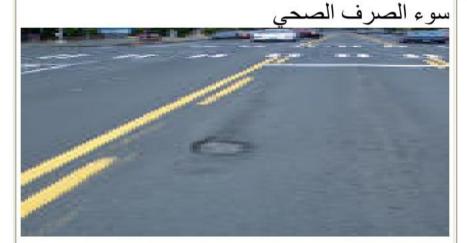
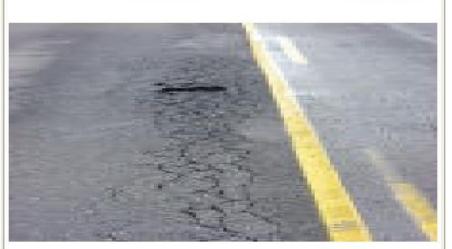
الفجوات (Chuck holes) الفجوات

- Inadequate structure
- Accumulated damage
- Age hardening
- Poor drainage

Is there anyone who doesn't know what a pothole is? They can be caused by a number of factors, but usually form when water gets into cracks and destroys the underlying structure. They most often appear when the pavement is most subjected to moisture -- in the early spring.

No matter what cure is chosen, it is important to fix the situation which caused the pothole.

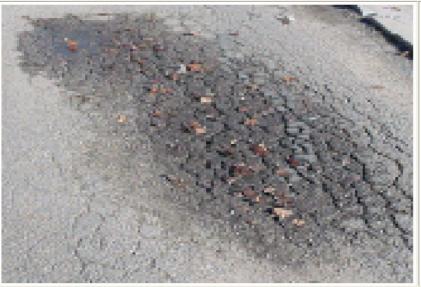
التعرية والتلف (ضرر الرطوبة)(Stripping (Moisture Damage

the liquid asphalt binder holds the pavement together and waterproofs the pavement. When moisture gets to the surface of the aggregate it can break the asphalt - aggregate bond, causing the pavement to disintegrate

- -Poor Asphalt / Aggregate Bond
- -Excess Dust
- -Clay/ Deleterious Fines
- -Lean Mixes
- -Poor drainage
- -Cracks allowing moisture intrusion

Once the material exhibits serious moisture damage, if it is left anywhere within the pavement structure it will continue to cause problems.

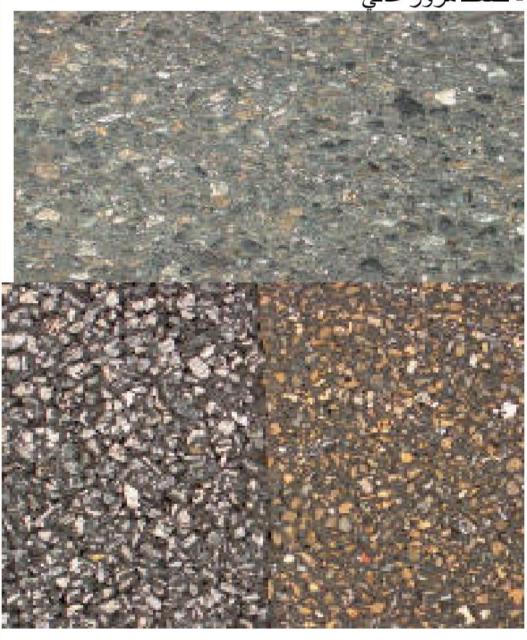
- -Soft aggregate
- -Heavy traffic

- نعومة الحصويات بسبب الخلطة - ضغط مرور عالى

A high macrotexture surface treatment using polish resistant aggregate.
